矢吹町幼稚園施設長寿命化計画

令和3年3月

矢吹町教育委員会

各施設の老朽化状況を把握するため、現地調査により構造躯体以外の劣化状況等の評価を行った。評価にあたり、「屋根・屋上」、「外壁」、「内部仕上げ」、「電気設備」、「機械設備」の5つの部位について、劣化状況を4段階（A～D）で評価し健全度を算定した。これらの評価により、構造躯体以外の劣化部位の修繕コストや改修等の優先順位づけを行い、今後の維持・更新コストに関する試算に反映した。

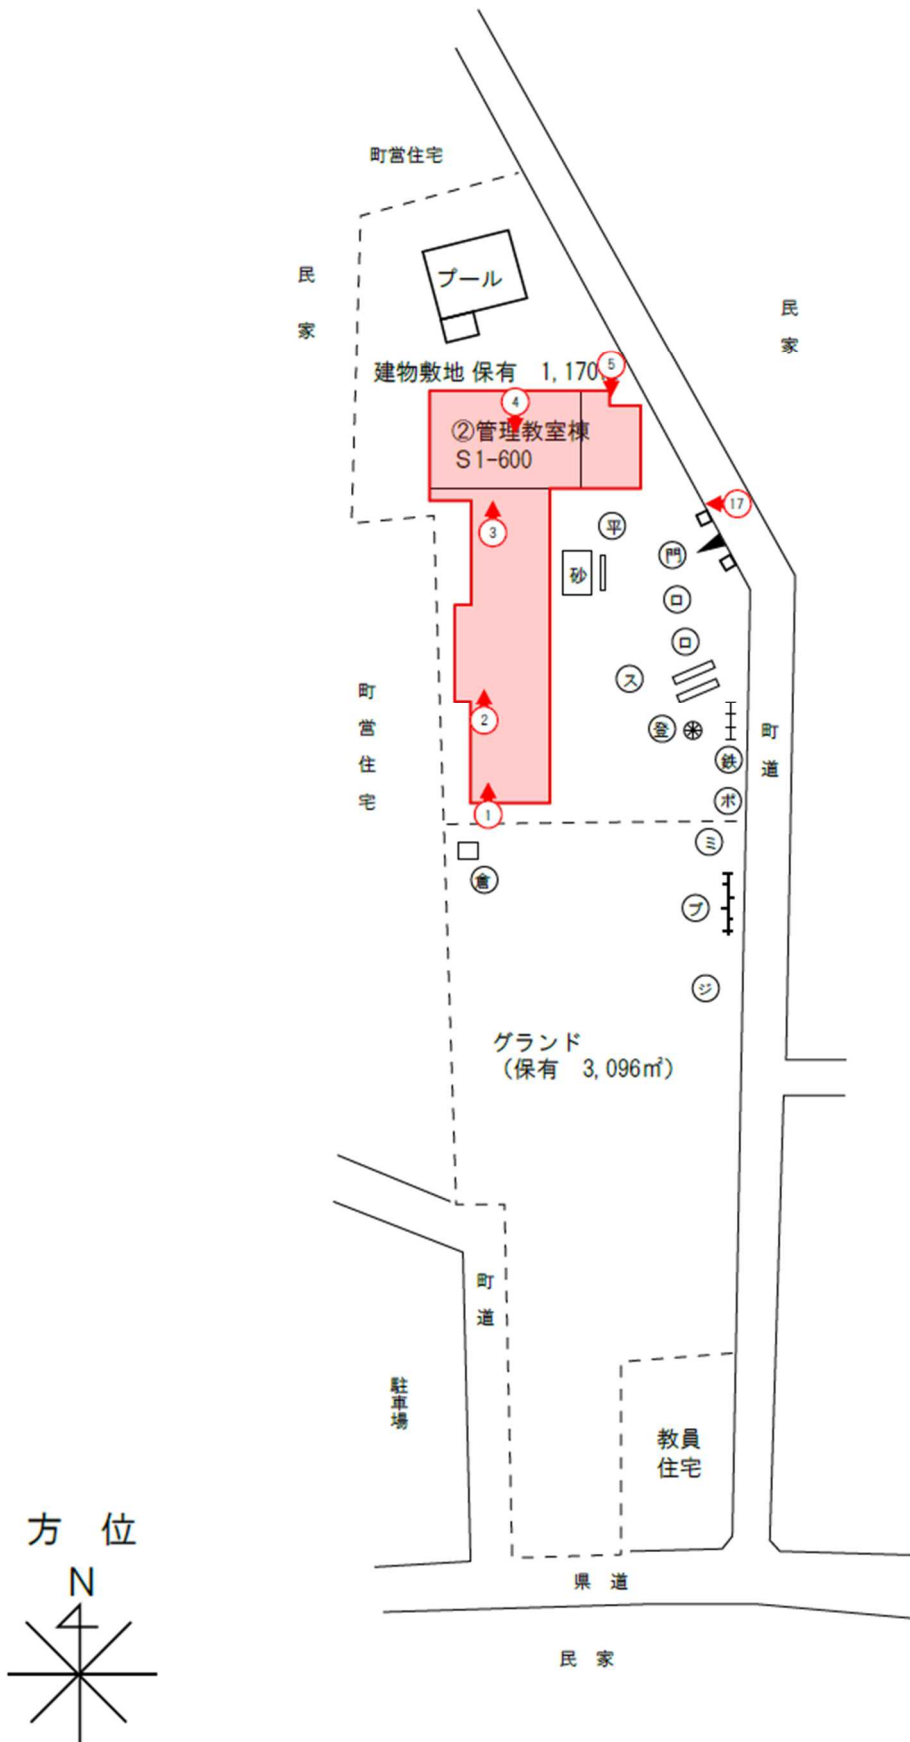
(1) 矢吹幼稚園 管理教室棟 002

劣化状況評価		
屋根・屋上	 	 
	屋根葺材 錆	屋根葺材 錆／雪止め 錆
評価 B：屋根葺材に部分的な錆あり。雪止め全体的に錆あり。		
外壁	 	 
	基礎 クラック／壁 シーリング剥離	軒天 破損(穴あき)
評価 B：外壁パネルシーリング切れ・劣化多数あり。竪樋錆・穴あき箇所あり。外壁付属鉄骨錆あり。基礎クラック多数あり。外壁欠損（穴未処理）あり。軒天ボード穴あり。外壁欠損あり。土間コンクリートクラックあり。水切り打撃による変形あり。樋破損あり。		
内部仕上	 	 
	床 クラック・剥離	壁 クロス割れ／カーテン BOX 結露跡
評価 B：壁クロス剥れ・割れ・よじれ多数あり。床材凹みあり。廻り縁外れあり。天井材破損あり。ドア歪み（擦り跡あり）あり。壁仕上材剥れあり。避難誘導灯破損あり。WC 壁タイル・目地クラック剥れあり。床材浮きあり。WC 入口引き戸レール歪みあり。天井点検口歪みあり。床歪みあり。

NO	場所	説明
1~3	屋根	屋根葺材 錆
4	屋根	屋根葺材 錆/雪止め 錆(全体)
5	屋根	屋根葺材 錆/雪止め 錆(全体)
6~12	外部	全景
13~16	外部 東側	全景
17	外部 東側	門 コンクリート欠損
18	外部 北側	壁 シーリング割れ・剥離
19	外部 北側	軒樋 破損(水漏れ)
20	外部 北側	軒天 塗装剥離
21	外部 北側	壁 シーリング割れ・剥離
22	外部 北側	壁 塗装劣化
23	外部 北側	壁 BOX 錆
24	外部 北側	軒樋 破損(水漏れ)
25	外部 北側	壁 シーリング割れ・剥離
26	外部 北側	縦樋 破損
27	外部 北側	縦樋保護管 錆
28	外部 北側	基礎 クラック
29	外部 北側	軒天 現況
30	外部 北側	縦樋保護管 錆
31	外部 西側	壁 クラック
32	外部 西側	縦樋保護管 錆
33	外部 西側	アンテナ固定金具 錆
34	外部 西側	壁 シーリング割れ・剥離
35	外部 西側	基礎 クラック
36	外部 西側	壁 塗装剥離
37	外部 西側	基礎 クラック
38	外部 西側	壁 シーリング割れ・剥離
39	外部 西側	基礎 クラック
40	外部 西側	縦樋 破損(漏水跡)
41	外部 西側	壁 シーリング割れ・剥離
42	外部 西側	基礎 クラック
43	外部 西側	基礎 クラック
44	外部 西側	壁 シーリング剥離
45	外部 西側	壁 シーリング割れ・剥離
46	外部 西側	基礎 クラック
47	外部 西側	壁 シーリング割れ・剥離

NO	場所	説明
48	外部 西側	壁 シーリング割れ・剥離
49	外部 西側	基礎 クラック
50	外部 西側	基礎 クラック
51	外部 西側	基礎 クラック/壁 シーリング剥離
52	外部 南側	基礎 クラック
53	外部 南側	壁 破損
54	外部 南側	基礎 クラック
55	外部 南側	水切り 変形
56	外部 南側	壁 シーリング割れ・剥離
57	外部 東側	壁 破損
58	外部 東側	庇鉄骨 錆
59	外部 東側	壁 シーリング割れ・剥離
60	外部 東側	壁 シーリング割れ・剥離
61	外部 東側	土間コンクリート クラック
62	外部 東側	土間コンクリート 塗装剥離
63	外部 東側	壁 シーリング割れ・剥離
64	外部 東側	土間コンクリート クラック
65	外部 東側	壁 シーリング割れ・剥離
66	外部 東側	土間コンクリート クラック
67	外部 東側	壁 シーリング割れ・剥離
68	外部 東側	土間コンクリート クラック
69	外部 東側	壁 破損
70	外部 東側	壁 破損・シーリング剥離
71	外部 東側	壁 シーリング割れ・剥離
72	外部 東側	壁 シーリング割れ・剥離
73	外部 東側	軒天 破損 (穴あき)
74	外部 東側	壁 シーリング割れ・剥離
75	外部 東側	壁 取り付け穴未処理
76	内部 玄関	壁 クロス剥離
77	内部 玄関	壁 クロス割れ
78	内部 教材室	全景
79	内部 WC	全景
80	内部 WC	壁 タイルクラック
81	内部 廊下	全景
82	内部 廊下	壁 クロス割れ
83	内部 遊戯室	壁 クロス割れ

NO	場所	説明
84	内部 職員室	全景
85	内部 職員室	壁 クロスよじれ
86~90	内部 給湯室	全景
91	内部 遊戯室	誘導灯 破損
92	内部 遊戯室	廻縁 剥離
93	内部 物置	全景
94	内部 遊戯室	床 結露跡
95	内部 遊戯室	壁 ホード剥離
96	内部 遊戯室	壁 ボード破損・剥離
97	内部 遊戯室	扉 歪み（擦り跡）
98	内部 遊戯室	ステージ袖 全景
99	内部 遊戯室	ステージ袖 天井 ボード破損
100	内部 遊戯室	廻縁 破損
101	内部 廊下	全景
102	内部 廊下	壁 クロス割れ
103~105	内部 保育室	全景
106	内部 保育室	壁 クロス剥離
107	内部 保育室	床 破損
108	内部 廊下	壁 クロス割れ
109	内部 廊下	全景
110	内部 WC	壁 タイル剥離
111	内部 WC	天井点検口 歪み
112	内部 廊下	壁 クロス割れ・剥離
113	内部 保育室	全景
114	内部 保育室	全景
115	内部 図書コーナー	全景
116	内部 図書コーナー	床 歪み
117	内部 図書コーナー	壁 クロス割れ・剥離
118	内部 シャワー室	全景
119	内部 教材室	全景
120	内部 廊下	壁 クロス割れ
121	内部 保育室	全景
122	内部 保育室	全景
123	内部 保育室	壁 クロス割れ・剥離
124	内部 保育室	天井 ボード破損
125	内部 保育室	壁 ボード隙間／廻縁 剥離

NO	場所	説明
126	内部 廊下	壁 クロス割れ・剥離
127	内部 廊下	壁 クロス割れ・剥離
128	内部 WC	全景
129	内部 WC	入口引戸 レール変形
130	内部 WC	壁 タイル目地欠損
131	内部 WC	壁 クロス割れ
132	内部 WC	壁 タイル目地欠損
133	内部 WC	床 クラック・浮き
134	内部 WC	床 クラック・剥離
135	内部 WC	壁 クロス割れ
136	内部 保育室(預かり保育)	全景
137	内部 保育室(預かり保育)	全景
138	内部 保育室(預かり保育)	壁 クロス割れ／カーテンBOX 結露跡
139	内部 保育室(預かり保育)	壁 クロス割れ
140	内部 保育室(預かり保育)	天井ボード 破損
141	内部 保育室(預かり保育)	壁 クロス割れ
142	内部 廊下	天井 ボード破損
143	内部 廊下	天井 ボード破損
144	内部 廊下	壁 クロス割れ・剥離

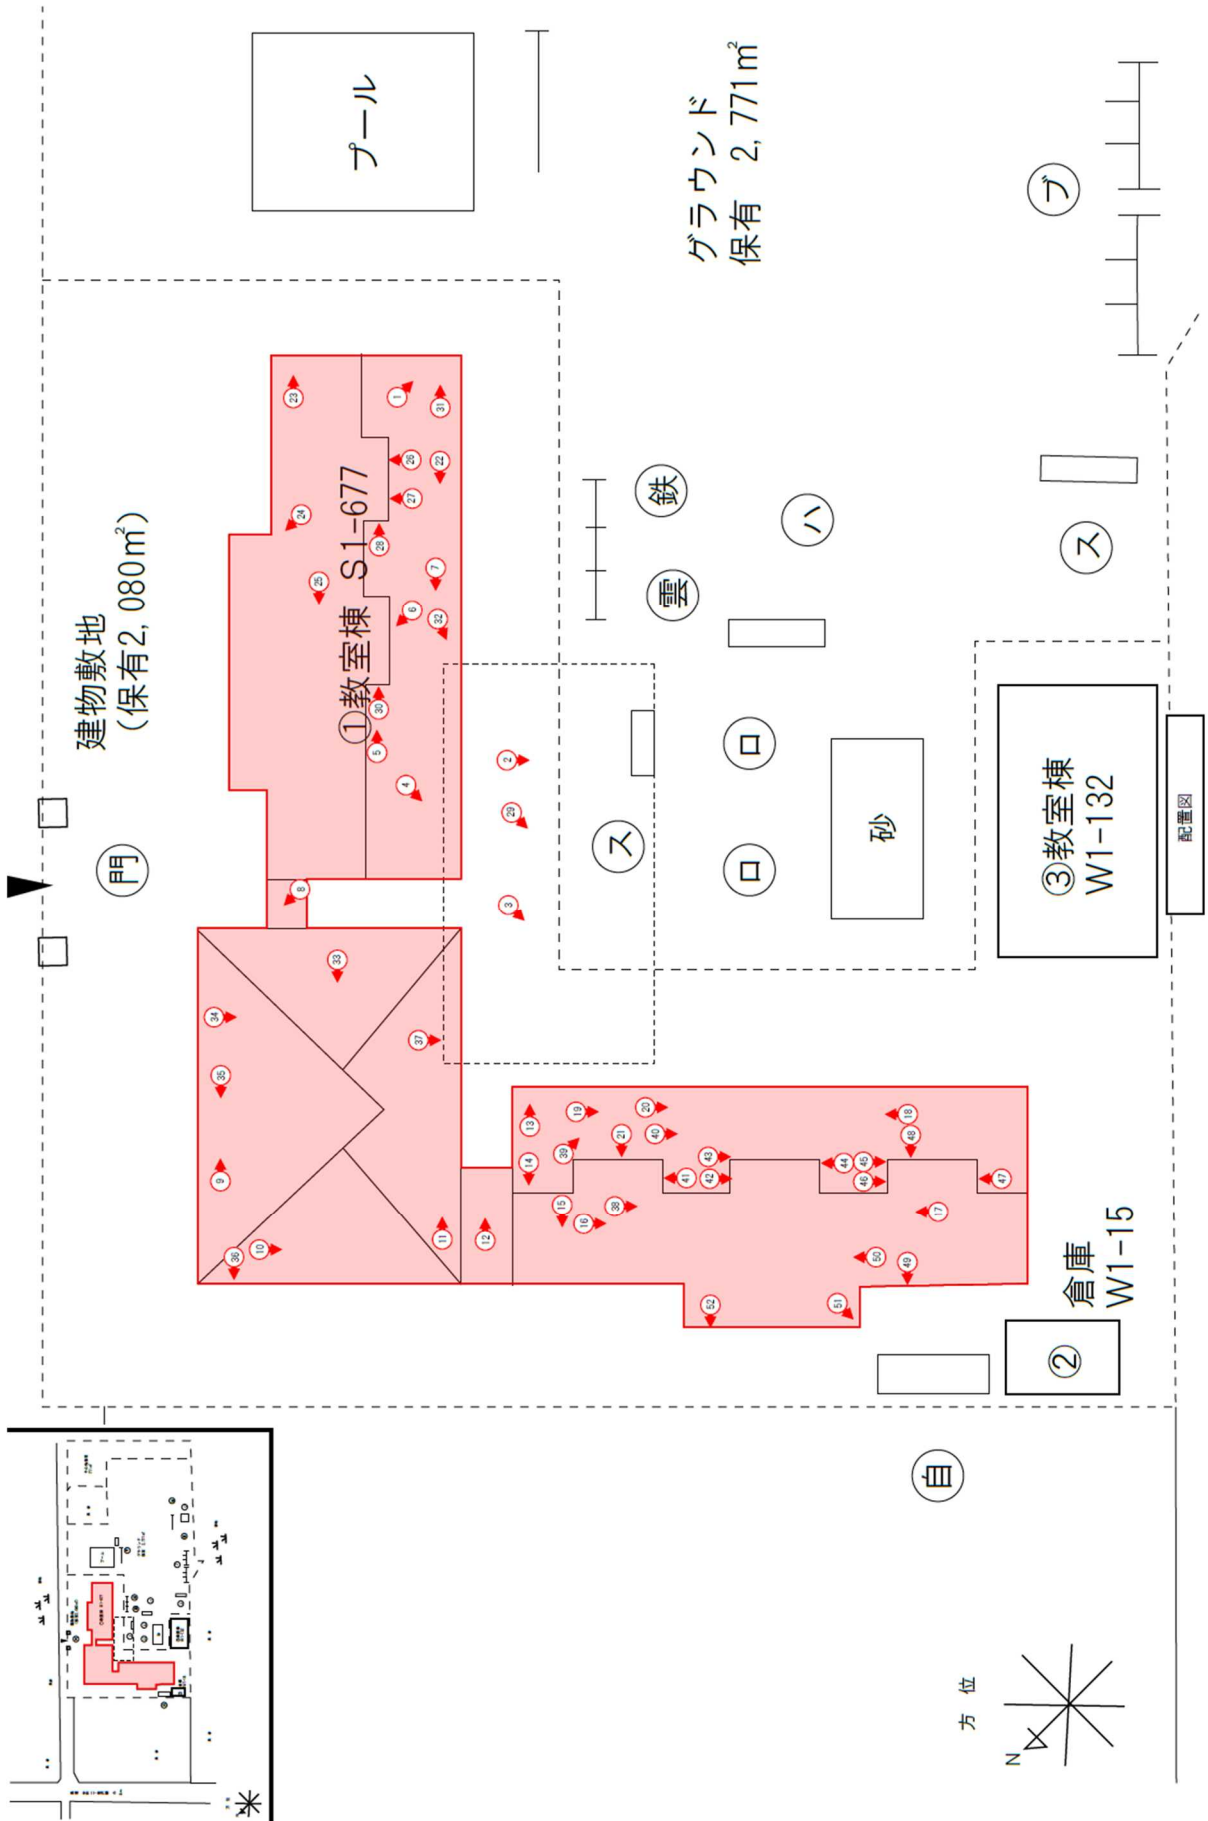
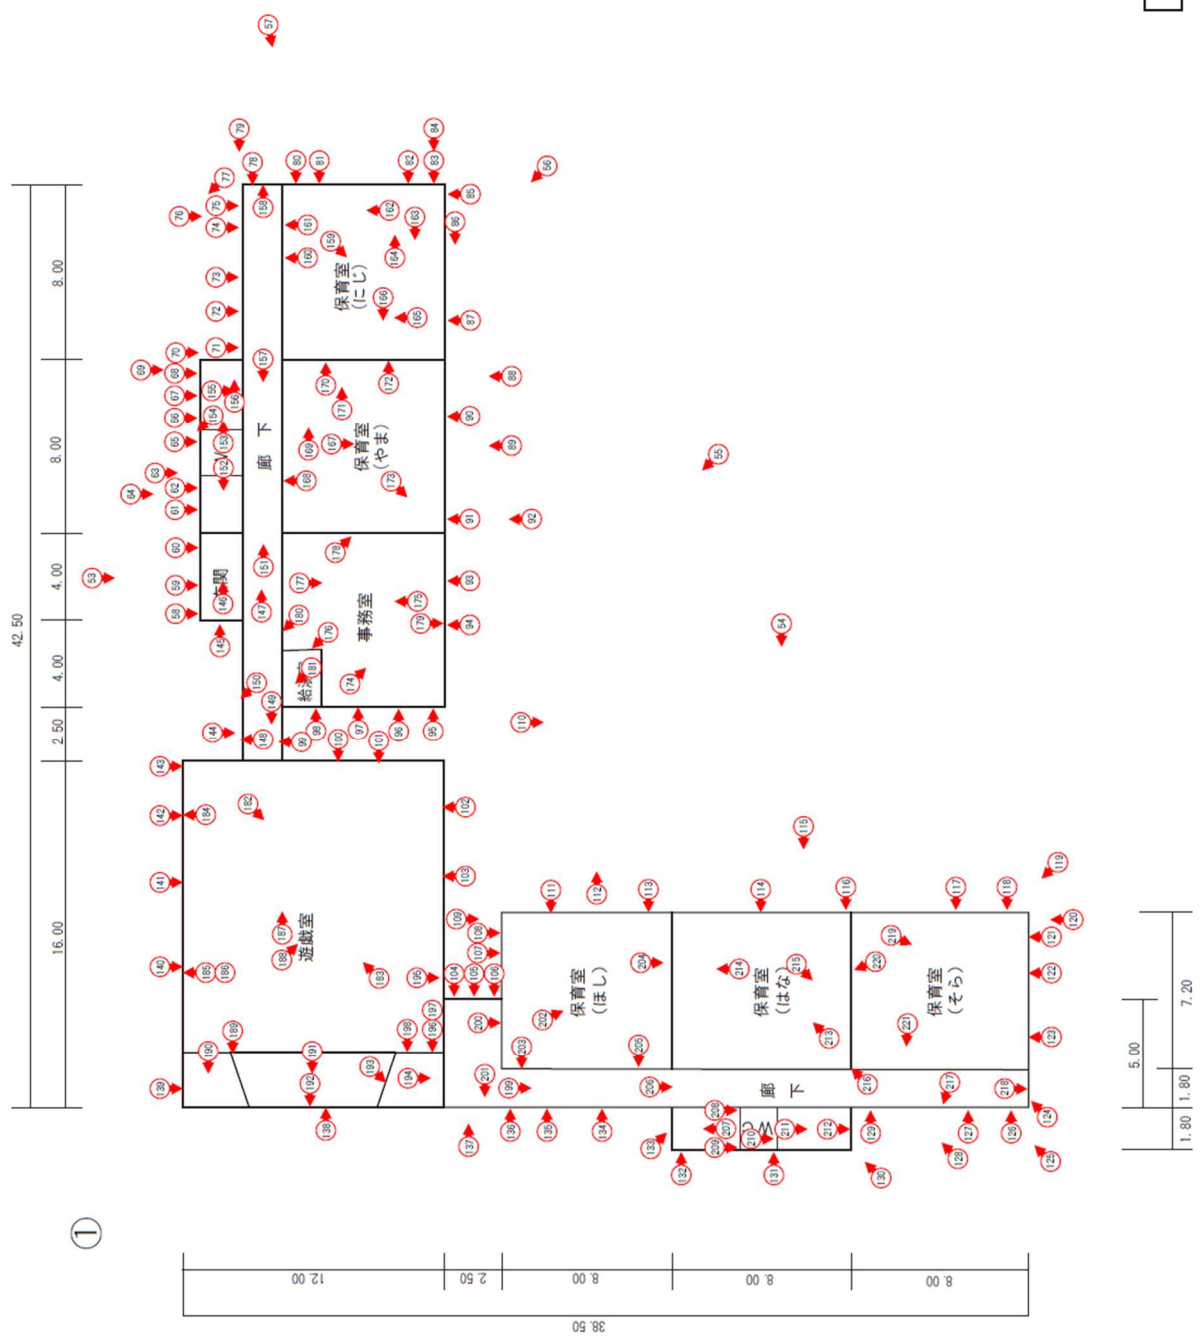
(2) 中央幼稚園 ①教室棟 001

劣化状況評価		
屋根・屋上	 	 
	スレート屋根 トップコート剥離	屋根葺材 錆
<p>評価 C：スレート屋根トップコート剥れ箇所多数あり。屋根材破損箇所あり。渡り廊下折半屋根広範囲の錆あり。</p>		
外壁	 	 
	壁／基礎 クラック・破損	壁／雨樋 腐食・破損
<p>評価 C：壁面・基礎・犬走りにクラックや破損箇所多数あり。雨樋の錆あり。天井材剥れあり。軒先破損・腐食あり。妻先破損・腐食あり。軒天ボードにシミあり。換気扇フード破損あり。雨樋錆あり。軒天塗装剥離あり。</p>		
内部仕上	 	 
	天井 漏水跡	壁入隅 クラック・タイル破損
<p>評価 C：壁クロス剥れあり。壁ボードのズレ・破損あり。天井塗膜剥れあり。WC 壁タイル破損・クラックあり。廊下・保育室天井に漏水跡あり。床シートのジョイント切れあり。天井ボードずれ・破損箇所あり。</p>

NO	場所	説明
1～7	屋根	全景
8	屋根	全景／屋根葺材 錆
9～11	屋根	全景
12	屋根	全景／屋根葺材 錆
13～21	屋根	全景
22～25	屋根	ストレート屋根 トップコート剥離
26	屋根	壁 クラック
27	屋根	壁 クラック(複数)
28	屋根	壁 クラック
29	屋根	屋根押さえ金具 錆
30	屋根	壁 クラック
31～40	屋根	ストレート屋根 トップコート剥離
41～48	屋根	壁 クラック
49～52	屋根	スレート 破損
53～57	外部	全景
58	外部 北側	基礎 クラック
59	外部 北側	基礎 クラック
60	外部 北側	土間コンクリート クラック
61	外部 北側	基礎／土間コンクリート クラック
62	外部 北側	壁 クラック
63	外部 北側	土間コンクリート クラック
64	外部 北側	雨樋 錆
65	外部 北側	壁 クラック
66	外部 北側	基礎／土間コンクリート クラック
67	外部 北側	壁 クラック
68	外部 北側	壁／基礎 クラック
69	外部 北側	基礎／土間コンクリート クラック
70	外部 北側	壁 クラック
71	外部 北側	壁 クラック
72	外部 北側	壁／基礎 クラック
73～75	外部 北側	壁 クラック
76	外部 北側	雨樋 錆
77	外部 北側	軒天ボード 剥離・隙間
78	外部 北側	壁 クラック
79	外部 東側	軒先 腐食
80	外部 東側	壁 クラック

NO	場所	説明
81	外部 東側	妻先 腐食
82	外部 東側	壁 クラック
83	外部 東側	壁 クラック
84	外部 東側	妻先 腐食
85	外部 南側	軒天 シミ
86	外部 南側	雨樋 錆
87	外部 南側	壁 クラック
88	外部 南側	土間コンクリート クラック
89	外部 南側	土間コンクリート クラック
90~97	外部 南側	壁 クラック
98	外部 南側	換気扇フード 破損
99	外部 南側	屋根 腐食
100~102	外部 南側	壁 クラック
103	外部 南側	壁・基礎 クラック
104	外部 南側	壁 クラック
105	外部 南側	屋根 腐食
106	外部 南側	基礎 破損
107	外部 南側	壁 クラック
108	外部 南側	壁 クラック
109	外部 南側	妻先 腐食
110	外部 南側	屋根裏 断熱材剥離
111	外部 南側東面	壁 クラック
112	外部 南側東面	軒天 塗装剥離
113	外部 南側東面	壁 クラック
114	外部 南側東面	壁 クラック
115	外部 南側東面	雨樋 錆
116	外部 南側	壁 クラック
117	外部 南側東面	壁 クラック
118	外部 南側東面	軒天 ボード破損
119	外部 南側	軒先 破損
120	外部 南側	妻先 腐食
121~124	外部 南側	壁 クラック
125	外部 西側	壁 破損
126	外部 西側	土間コンクリート クラック
127	外部 西側	壁 クラック
128	外部 西側	雨樋 腐食

NO	場所	説明
129	外部 西側	壁 クラック
130	外部 西側	壁・雨樋 腐食・破損
131	外部 西側	土間コンクリート クラック
132	外部 西側	壁 破損
133~136	外部 西側	壁 クラック
137	外部 西側	屋根 錆・塗装剥離
138	外部 西側	壁 クラック
139~141	外部 北側	壁/基礎/土間コンクリート クラック
142	外部 北側	壁 クラック
143	外部 北側	壁・基礎 クラック・破損
144	外部 北側	屋根 錆・塗装剥離
145	外部 北側	屋根・雨樋 腐食
146	内部 玄関	全景
147	内部 廊下	全景
148	内部 廊下	壁 ボード剥離
149	内部 廊下	天井 塗装剥離
150	内部 廊下	壁 釘頭錆
151	内部 廊下	床 シートジョイント割れ
152	内部 WC	全景
153	内部 WC	全景
154	内部 WC	壁 タイル破損
155	内部 WC	壁 タイルクラック
156	内部 WC	トイレブース 金具破損（脱落）
157	内部 廊下	天井 漏水跡
158	内部 廊下	天井 漏水跡
159	内部 保育室(にじ)	全景
160	内部 保育室(にじ)	壁 破損
161	内部 保育室(にじ)	天井 漏水跡
162	内部 保育室(にじ)	天井 ボードずれ
163	内部 保育室(にじ)	天井 漏水跡・ボード破損
164	内部 保育室(にじ)	壁 破損
165	内部 保育室(にじ)	天井 漏水跡
166	内部 保育室(にじ)	壁 破損
167	内部 保育室(やま)	全景
168	内部 保育室(やま)	壁 破損
169	内部 保育室(やま)	天井 クラック

NO	場所	説明
170	内部 保育室(やま)	壁 破損
171	内部 保育室(やま)	床 シートジョイント割れ
172	内部 保育室(やま)	壁 破損
173	内部 保育室(やま)	壁 破損
174	内部 事務室	全景
175	内部 事務室	全景
176	内部 事務室	壁 破損
177	内部 事務室	床 軋み
178	内部 事務室	壁 破損
179	内部 事務室	壁 クラック
180	内部 事務室	壁 タイルクラック・破損・目地欠損
181~183	内部 給湯室	全景
184	内部 遊戯室	窓木枠 破損
185	内部 遊戯室	壁 破損
186	内部 遊戯室	壁 破損
187	内部 遊戯室	天井 クラック
188	内部 遊戯室	天井 クラック
189	内部 遊戯室	壁 破損
190	内部 遊戯室	ステージ袖 全景
191	内部 遊戯室	ステージ 全景
192	内部 遊戯室	壁 クロス剥離
193	内部 遊戯室	壁 破損
194	内部 遊戯室	ステージ袖 全景
195~198	内部 遊戯室	壁 破損
199	内部 廊下	全景
200	内部 廊下	壁 ボードずれ
201	内部 廊下	天井 塗装剥離
202	内部 保育室(ほし)	全景
203~205	内部 保育室(ほし)	壁 破損
206	内部 保育室(ほし)	床 軋み
207	内部 保育室(ほし)	全景
208	内部 WC	壁入隅 クラック・タイル破損
209	内部 WC	壁 タイルクラック
210	内部 WC	壁 仕上げ材剥離
211	内部 WC	全景
212	内部 WC	壁 タイル破損

NO	場所	説明
213	内部 保育室(はな)	全景
214	内部 保育室(はな)	天井 クラック
215	内部 保育室(はな)	天井 クラック
216	内部 廊下	壁 破損
217	内部 廊下	金物 ビス緩み
218	内部 廊下	壁 破損
219	内部 保育室(そら)	全景
220	内部 保育室(そら)	壁 破損
221	内部 保育室(そら)	壁 破損

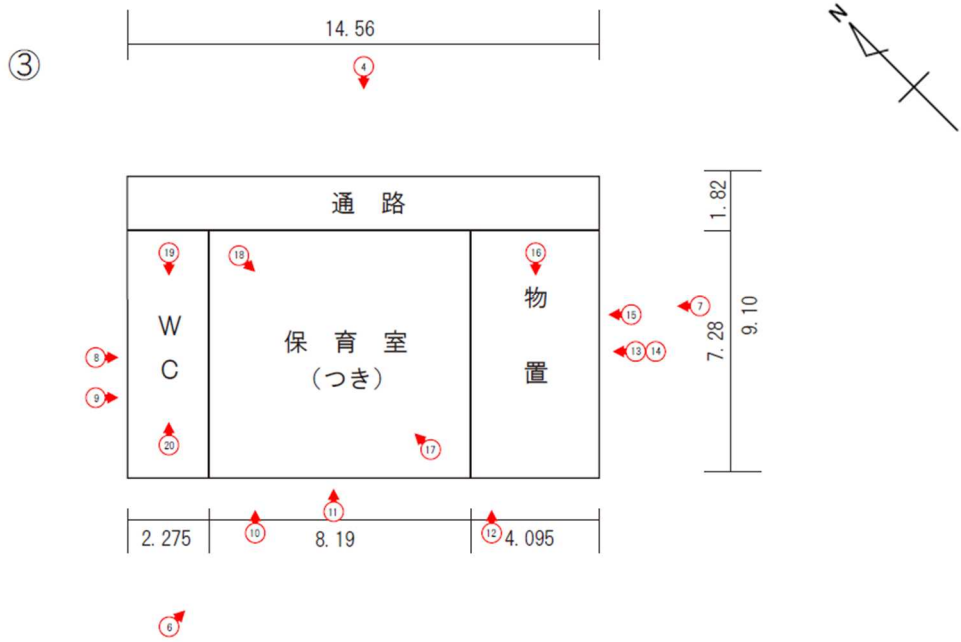
(2) 中央幼稚園 ②教室棟 003

劣化状況評価		
屋根・屋上	 	 
	<p>評価 B：経年劣化程度で目立った損傷なし</p>	
外壁	 	 
	<p>壁 クラック・破損</p>	<p>雨樋集水器 破損</p>
<p>評価 B：外壁サイディングにクラック・破損・塗膜剥離あり。雨樋破損あり。外壁シーリング切れあり。</p>		
内部仕上	 	 
	<p>評価 B：経年劣化程度で目立った損傷なし</p>

NO	場所	説明
1～3	屋根	全景
4～7	外部	全景
8	外部 西側	壁幕板 塗装剥離
9	外部 西側	壁 クラック・破損
10	外部 南側	軒樋 破損（穴あき）
11	外部 南側	壁 クラック・破損
12	外部 南側	雨樋集水器 破損
13	外部 東側	壁 クラック・破損
14	外部 東側	壁 破損
15	外部 東側	壁 クラック
16	内部 物置	全景
17	内部 保育室(つき)	全景
18	内部 保育室(つき)	全景
19	内部 WC	全景
20	内部 WC	全景

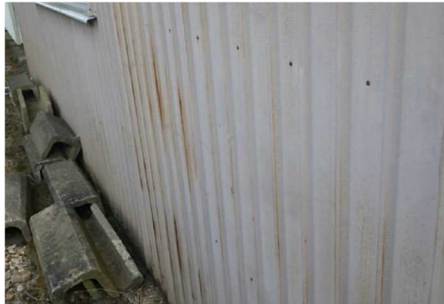
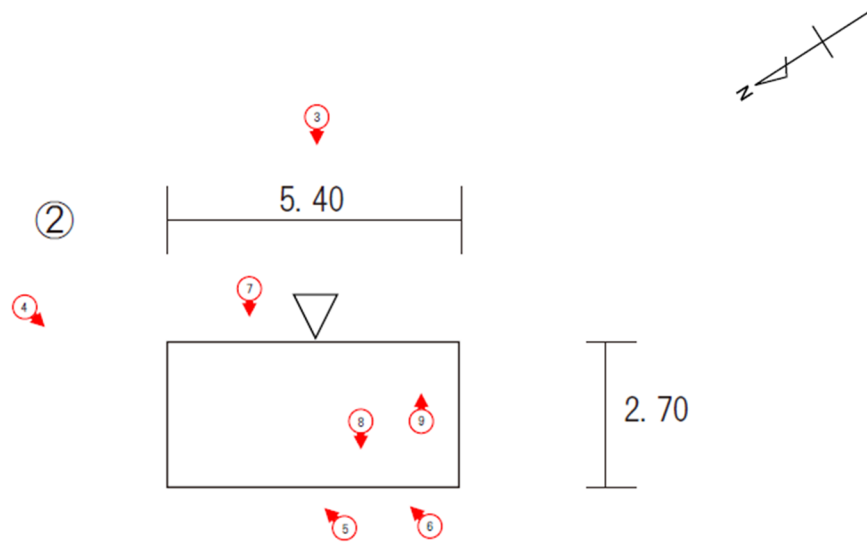
(2) 中央幼稚園 ③倉庫 002

劣化状況評価		
屋根・屋上	 	 
	屋根葺材 錆	
評価 C : 屋根葺材・立上りに部分的に錆あり。		
外壁

壁 錆	軒 腐食
評価 C : 軒天腐食あり。外壁材に錆・凹みあり。		
内部仕上	 	 
	天井 漏水跡	天井 漏水跡
評価 C : 天井漏水跡あり。

NO	場所	説明
1	屋根	全景
2	屋根	屋根葺材 錆
3	外部 東側	全景
4	外部 北側	全景
5	外部 西側	壁 錆
6	外部 東側	軒 腐食
7	外部 東側	軒 腐食
8	内部	天井 漏水跡
9	内部	天井 漏水跡

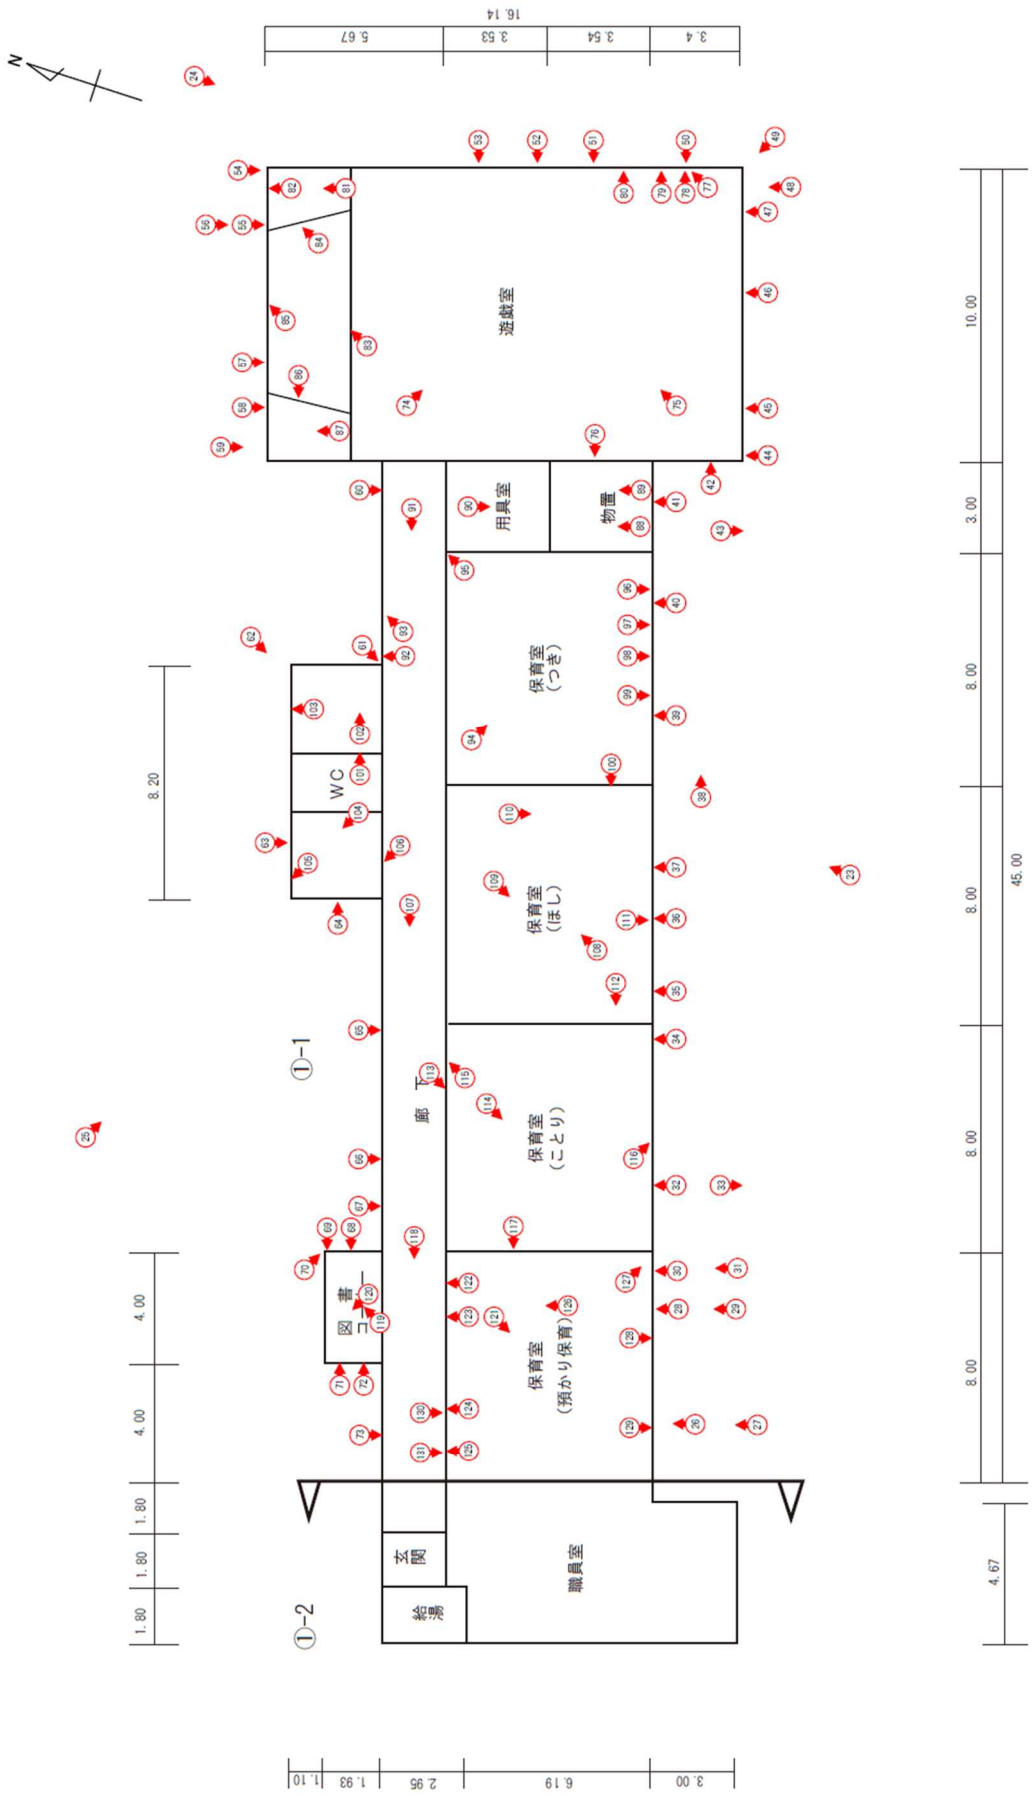
(3) 中畑幼稚園 ①管理教室棟 001-1

劣化状況評価		
屋根・屋上	 	 
	屋根葺材 錆	立上り部 錆
評価 B：屋根葺材・立上りに部分的な錆あり。		
外壁	 	 
	壁 基礎 クラック	壁 タイルクラック・破損
評価 C：土間コンクリート・基礎・外壁にクラック多数あり。テラス鉄骨塗膜剥離あり。鉄部に錆腐食あり。外壁シーリング切れあり。破風塗膜剥離あり。外壁付属プルボックス錆腐食あり。北側外壁に壁破損箇所あり。北側外壁タイル破損箇所あり。		
内部仕上	 	 
	天井 漏水跡	壁 ボード剥離
評価 C：天井漏水跡あり。壁仕上剥れあり。窓枠（木製）結露と思われるシミあり。天井塗膜剥離あり。WC 壁タイル剥れ・欠損あり。床材剥れあり。天井材下がりあり。壁クロス剥れあり。壁ボード割れあり。

NO	場所	説明
1	屋根	全景
2	屋根	アンテナ 現況
3~13	屋根	全景
14	屋根	屋根葺材 錆 (多数)
15	屋根	屋根葺材 錆 (多数)
16	屋根	軒樋 落葉詰り
17	屋根	立上り部 錆
18	屋根	立上り部 錆
19	屋根	軒樋 落葉詰り
20	屋根	軒樋 落葉詰り
21	屋根	軒樋 落葉詰り
22	屋根	軒樋 落葉詰り
23	外部 南側	全景
24	外部 東側	全景
25	外部 北側	全景
26	外部 南側	土間コンクリート クラック
27	外部 南側	破風 塗装剥離
28	外部 南側	基礎・土間コンクリート クラック
29	外部 南側	土間コンクリート クラック
30	外部 南側	壁 クラック
31	外部 南側	壁・土間コンクリート クラック
32	外部 南側	基礎 クラック
33	外部 南側	庇鉄骨 錆・塗装剥離
34~36	外部 南側	壁 クラック
38	外部 南側	庇鉄骨 錆・塗装剥離
39	外部 南側	基礎・土間コンクリート クラック
40	外部 南側	壁・基礎 クラック
41	外部 南側	壁・基礎 クラック
42	外部 南側	基礎 クラック
43	外部 南側	庇鉄骨 錆・塗装剥離
44	外部 南側	壁 鉄部錆
45	外部 南側	基礎 クラック
46	外部 南側	壁 シーリング割れ・剥離
47	外部 南側	基礎 クラック
48	外部 南側	破風板 腐食
49	外部 南東側	壁 鉄部錆

NO	場所	説明
50	外部 東側	基礎 クラック
51	外部 東側	基礎 クラック
52	外部 東側	外部BOX 錆
53	外部 東側	基礎 クラック
54	外部 北側	壁 鉄部錆
55~58	外部 北側	壁 クラック
59	外部 北側	破風板 腐食/軒樋支持金具 錆
60	外部 北側	壁 クラック
61	外部 北側	壁 破損
62	外部 北側	破風板 腐食
63~67	外部 北側	壁 クラック
68	外部 北側	基礎 クラック
69	外部 北側	基礎 クラック
70	外部 北側	壁 タイルクラック・破損
71	外部 北側	壁 タイルクラック・破損
72	外部 北側	壁 タイル破損・クラック
73	外部 北側	壁 クラック・破損
74	内部 遊戯室	全景
75	内部 遊戯室	全景
76	内部 遊戯室	壁 汚れ
77	内部 遊戯室	窓額縁 結露シミ
78	内部 遊戯室	壁 ボード破損・漏水跡
79	内部 遊戯室	壁 ボード破損・漏水跡
80	内部 遊戯室	壁 汚れ
81	内部 遊戯室	天井 仕上げ剥離
82	内部 遊戯室	天井 漏水跡/壁 汚れ
83	内部 遊戯室	ステージ 全景
84	内部 遊戯室	天井 仕上げ剥離
85	内部 遊戯室	壁 クロス汚れ
86	内部 遊戯室	天井 仕上げ剥離
87	内部 遊戯室	ステージ袖 全景
88	内部 物置	全景
89	内部 物置	天井 漏水跡
90	内部 用具室	全景
91	内部 廊下	全景
92	内部 廊下	棚・壁 隙間

NO	場所	説明
93	内部 廊下	棚・壁 隙間
94	内部 保育室(つき)	全景
95	内部 保育室(つき)	壁入隅 隙間
96	内部 保育室(つき)	壁 ボード剥離
97	内部 保育室(つき)	コンセント 不足
98	内部 保育室(つき)	壁 ボード剥離
99	内部 保育室(つき)	壁 ボード剥離
100	内部 保育室(つき)	天井 漏水跡
101	内部 WC	床シート 剥離
102	内部 WC	全景
103	内部 WC	壁 タイルクラック・破損
104	内部 WC	全景
105	内部 WC	壁 タイル目地クラック
106	内部 廊下	棚・壁 隙間
107	内部 廊下	全景
108	内部 保育室(ほし)	全景
109	内部 保育室(ほし)	天井 シミ
110	内部 保育室(ほし)	天井 ボード剥離
111	内部 保育室(ほし)	壁 ボード剥離
112	内部 保育室(ほし)	天井 漏水跡
113	内部 廊下	扉 塗装劣化(全体)
114	内部 保育室(ことり)	全景
115	内部 保育室(ことり)	壁 ボード剥離
116	内部 保育室(ことり)	壁 ボード剥離
117	内部 保育室(ことり)	天井 漏水跡
118	内部 廊下	天井 漏水跡
119	内部 図書コーナー	全景
120	内部 図書コーナー	天井 漏水跡
121	内部 保育室(預かり保育)	全景
122~125	内部 保育室(預かり保育)	壁 クロス割れ
126	内部 保育室(預かり保育)	天井 仕上げ剥離
127	内部 保育室(預かり保育)	天井 漏水跡
128	内部 保育室(預かり保育)	コンセント位置 不良
129	内部 保育室(預かり保育)	壁 クロス割れ・剥離
130	内部 廊下	壁 クロス割れ
131	内部 廊下	壁 クロス割れ

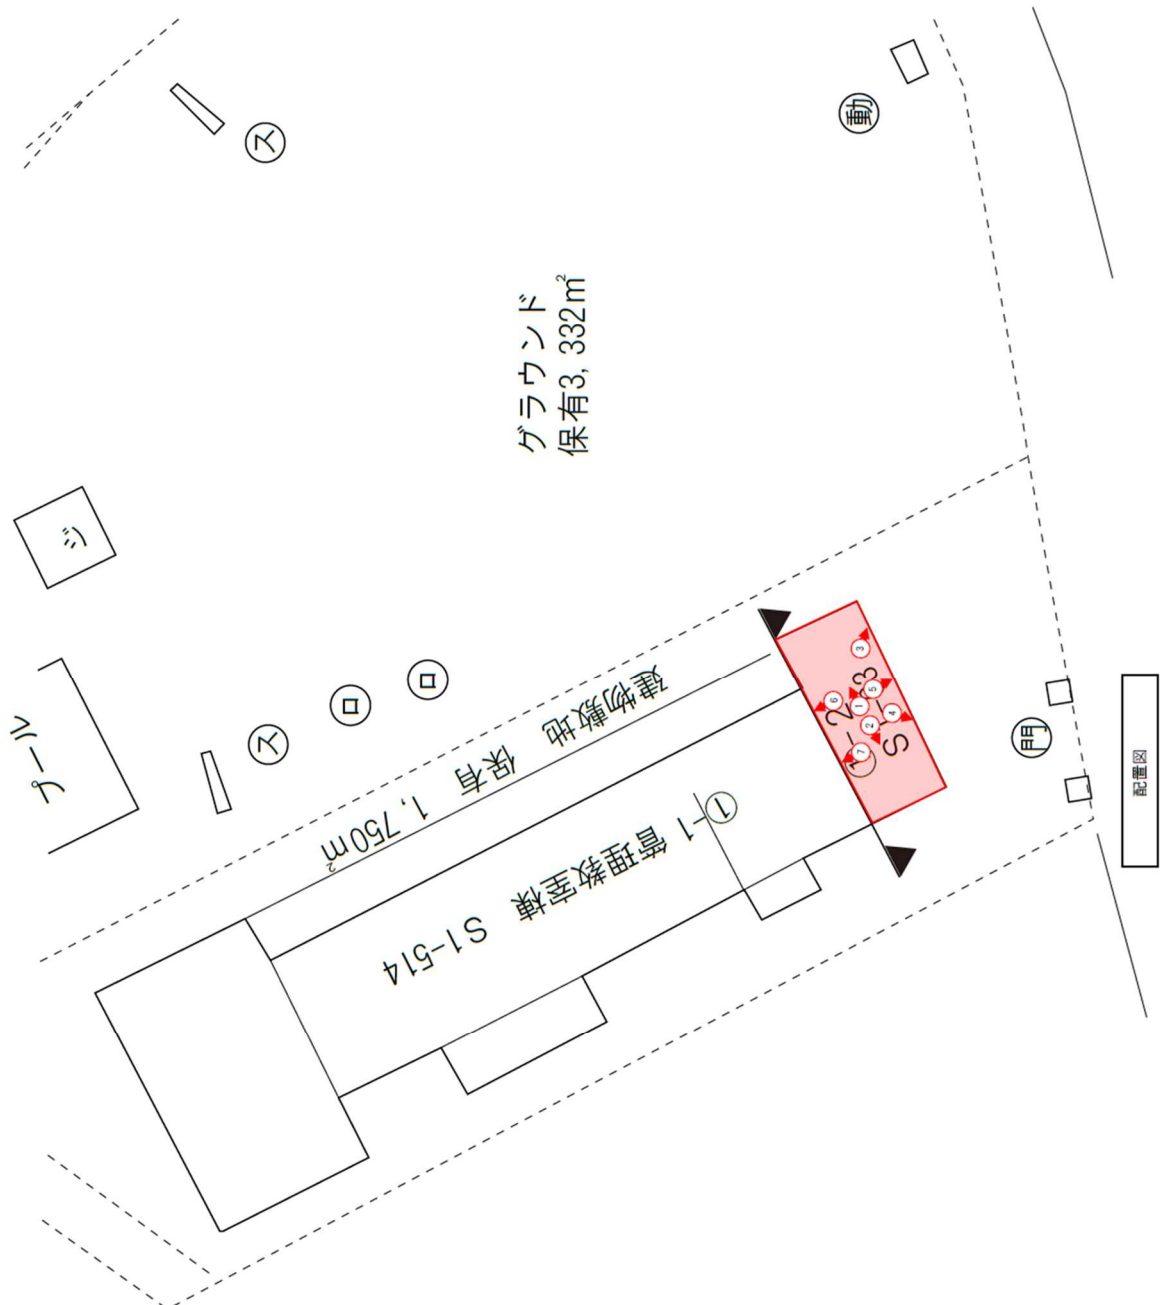
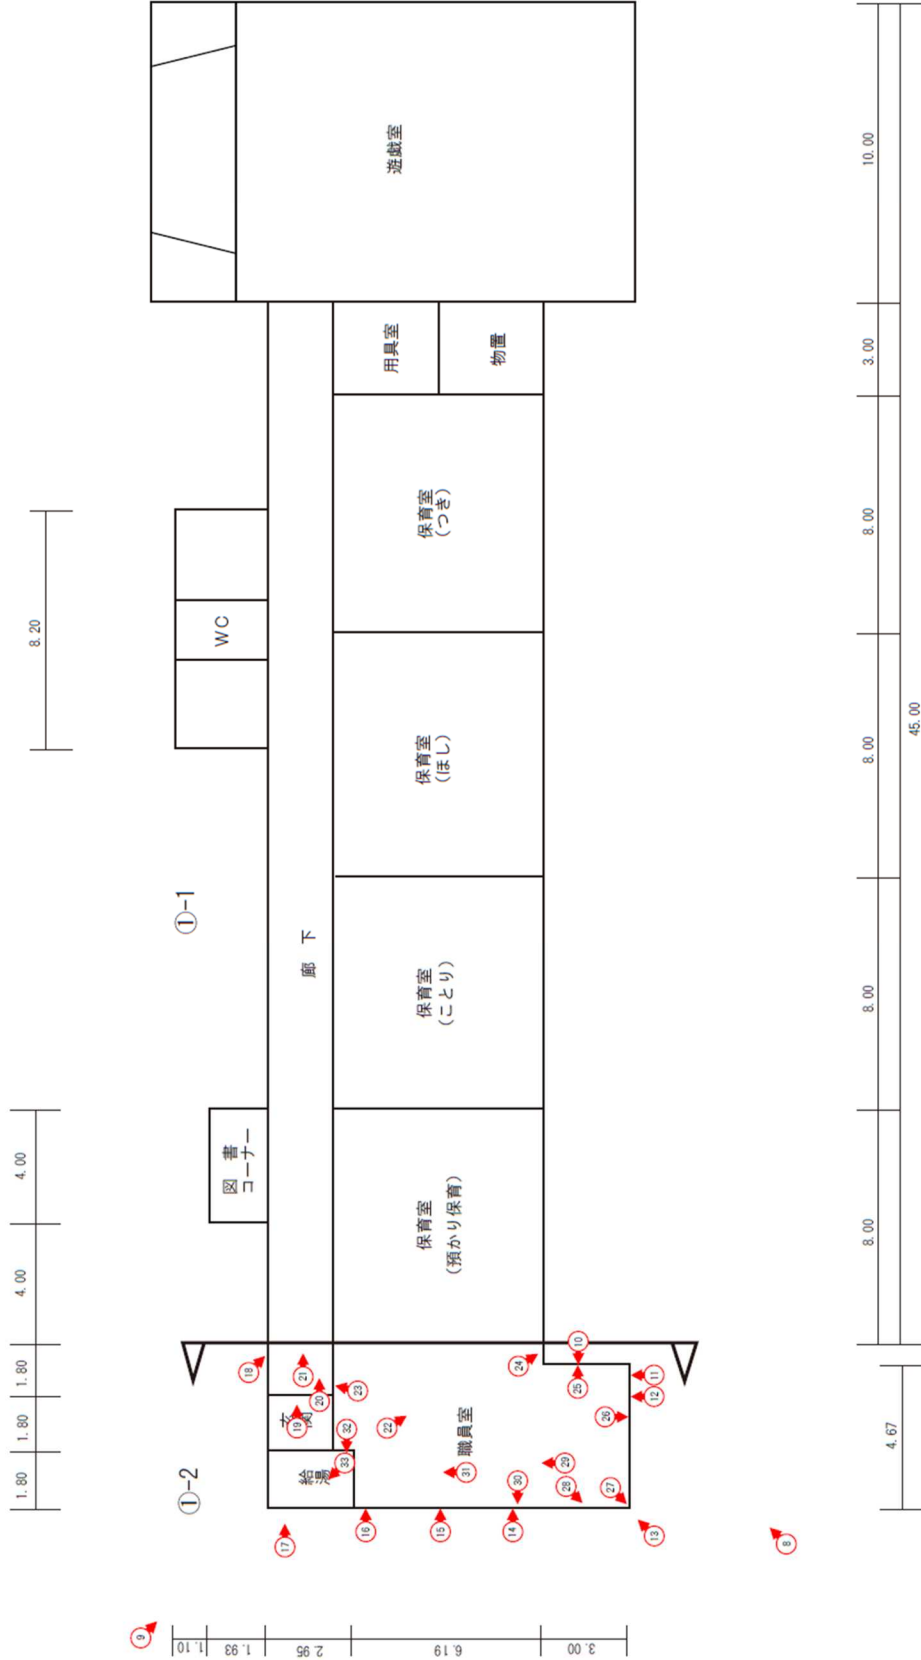
(3) 中畑幼稚園 ②管理教室棟 001-2

劣化状況評価		
屋根・屋上	 	 
	立上り サイディング破損	壁 クラック
評価 B: 立上りサイディング材にクラックや破損箇所あり。笠木に部分的な錆あり。		
外壁	 	 
	軒天 腐食・塗装剥離	基礎 クラック・破損
評価 B: 軒天腐食箇所あり。基礎・外壁サイディングにクラックあり。		
内部仕上	 	 
	壁 クロス割れ	床 湿気によるたわみ
評価 B: 天井材割れあり。壁クロス切れあり。見切り破損あり。床材に湿気の影響と思われるたわみあり。

NO	場所	説明
1	屋根	全景
2	屋根	全景
3	屋根	金属笠木 錆 (2ヶ所)
4	屋根	金属笠木 錆 (2ヶ所)
5	屋根	立上り サイディング破損
6	屋根	壁 クラック (2ヶ所)
7	屋根	壁 サイディング劣化
8~9	外部	全景
10	外部 東側	基礎 クラック・破損
11	外部 南側	壁 クラック
12	外部 南側	基礎 クラック・破損
13	外部 南西側	軒天 腐食・塗装剥離
14~16	外部 西側	基礎 クラック
17	外部 北西側	軒天 腐食・塗装剥離
18	外部 北側	壁 クラック・隙間
19	内部 廊下	全景
20	内部 廊下	壁 クロス割れ
21	内部 廊下	天井 ボード破損
22	内部 職員室	全景
23	内部 職員室	壁 クロス割れ
24	内部 職員室	壁入隅 クロス割れ
25	内部 職員室	壁 クロス割れ
26	内部 職員室	壁 クロス割れ
27	内部 職員室	天井 ジョイナー脱落・隙間
28	内部 職員室	床 塗装劣化
29	内部 職員室	床 塗装劣化
30	内部 職員室	壁 クロス割れ
31	内部 職員室	天井 ボード破損
32	内部 給湯室	床 湿気によるたわみ
33	内部 給湯室	全景

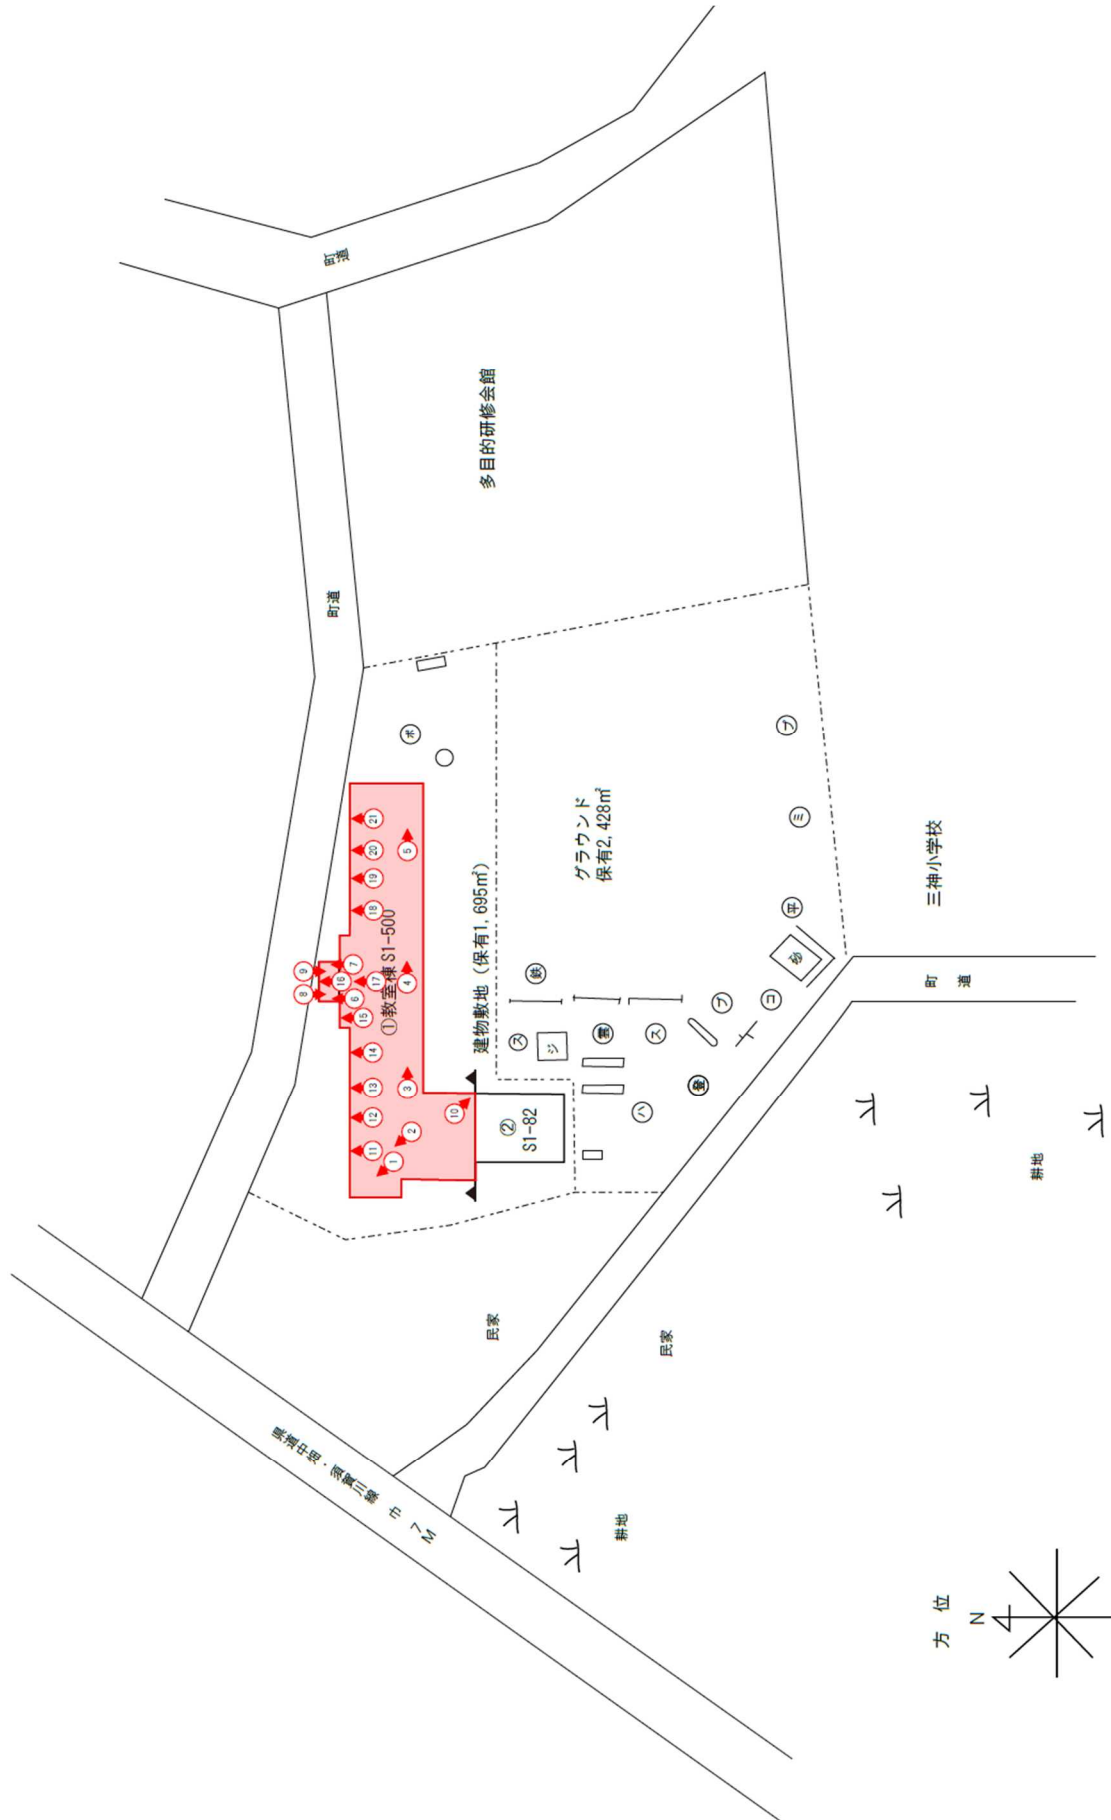
(4) 三神幼稚園 ①教室棟 001

劣化状況評価		
屋根・屋上	 	 
	防水シート破損	ドレン詰まり
評価 C：防水シート破れ箇所多数あり。ドレン詰り箇所あり。		
外壁	 	 
	基礎 クラック・破損	階段タイル破損
評価 B：玄関の外壁タイルに欠損あり。玄関ポーチ天井に漏水跡あり。玄関ポーチ柱石部コーナー割れあり。基礎・土間コンクリート・犬走りにクラック多数あり。外壁パネルや軒天ボードに亀裂あり。外部床タイルに欠損・クラックあり。外壁シーリングに隙間あり。テラス鉄骨の塗装剥離あり。		
内部仕上	 	 
	壁 タイル破損	天井 漏水跡
評価 C：内壁クラック補修跡あり。壁・天井クロス剥れあり。トイレ内壁タイル破損・クラック箇所、膨れあり。トイレシーリング切れあり。トイレ建具破損あり。床材破損などの劣化あり。天井ボードに穴の破損あり。内壁ボードにクラックなど破損あり。天井漏水跡あり。職員室床材沈み込みあり。

NO	場所	説明
1	屋根	全景
2	屋根	アンテナ 現況
3~9	屋根	全景
10	屋根	ドレン 詰まり
11~21	屋根	防水シート 破損
22~27	外部	全景
28	外部 北側	基礎 クラック
29	外部 北側	基礎 クラック
30	外部 北側	軒天 ボードクラック
31	外部 北側	階段ノンスリップタイル 破損
32	外部 北側	柱コーナー クラック
33	外部 北側	壁 タイル目地クラック
34	外部 北側	壁 タイルクラック・破損
35	外部 北側	ポーチ天井照明 錆
36	外部 北側	柱コーナー クラック
37	外部 北側	階段タイル 破損
38	外部 北側	壁タイル クラック・破損
39	外部 北側	ポーチ天井 漏水跡
40	外部 北側	基礎 クラック・破損
41	外部 北側	基礎 クラック
42	外部 北側	基礎 クラック
43	外部 北側	軒天ボード 隙間
44	外部 北側	軒天ボード 破損
45	外部 北側	軒天・壁取合 隙間
46	外部 北側	基礎 クラック
47	外部 北側	基礎 クラック
48	外部 北側	壁／基礎 クラック
49	外部 北側	軒天ボード 隙間
50	外部 北西側	軒天ボード クラック
51	外部 西側	壁 クラック
52	外部 西側	軒天ボード クラック
53	外部 西側	基礎／犬走 クラック
54	外部 西側	軒天ボード 破損
55	外部 南側	土間コンクリート クラック
56	外部 南側	パラペット 補修跡
57	外部 南側	土間コンクリート クラック

NO	場所	説明
58	外部 南側	庇鉄骨 塗装剥離
59	外部 南側	土間コンクリート クラック・タイル剥離
60	外部 南側	土間コンクリート クラック
61	外部 南側	壁シーリング 破損
62	外部 南側	土間コンクリート クラック
63	外部 南側	庇鉄骨 塗装剥離
64	外部 南側	階段ノンスリップタイル 破損
65	外部 東側	基礎/土間コンクリート クラック
66	外部 東側	基礎 クラック
67	内部 玄関	全景
68	内部 ホール	天井 クロス剥離
69	内部 用具室	全景
70	内部 用具室	壁 クラック補修跡
71	内部 WC	全景
72	内部 WC	壁 タイルクラック
73	内部 事務室	全景
74	内部 事務室	壁 クロス剥離
75	内部 事務室	天井 破損(穴あき)
76	内部 事務室	天井 破損(穴あき)
77	内部 事務室	壁 クロス剥離
78	内部 事務室	床 塗装劣化
79	内部 放送室	壁 クロス剥離
80	内部 保育室	全景
81	内部 保育室	壁 クラック/壁入隅 クロス剥離
82	内部 保育室	壁 クロス剥離
83	内部 保育室	床 汚れ
84	内部 保育室	壁 クロス剥離
85	内部 保育室	天井 クロス剥離
86	内部 WC	壁 タイル破損
87	内部 WC	壁 タイル破損
88	内部 WC	天井 漏水跡
89	内部 WC	壁 クラック補修跡
90	内部 WC	壁 クラック補修跡
91	内部 WC	仕切り壁 面材剥離
92	内部 WC	壁 クラック補修跡 隙間/仕切り壁 隙間
93	内部 WC	仕切り壁 扉破損

NO	場所	説明
94	内部 保育室(預かり保育)	全景
95	内部 保育室(預かり保育)	壁 クロス剥離
96	内部 保育室(預かり保育)	床 汚れ・劣化
97	内部 保育室(預かり保育)	床 汚れ・劣化
98~101	内部 保育室(預かり保育)	壁 クロス剥離
102	内部 給湯室	壁 クロス剥離
103	内部 保育室	全景
104	内部 保育室	天井 クロス剥離
105	内部 保育室	壁 クロス剥離
106	内部 保育室	壁 クロス剥離
107	内部 保育室	床 破損
108	内部 保育室	天井 クロス剥離
109	内部 保育室	壁 クラック
110	内部 保育室	壁 クロス剥離
111	内部 WC	全景
112	内部 WC	シーリング 剥離
113	内部 WC	壁 膨れ
114	内部 遊戯室	全景
115~118	内部 遊戯室	天井 クロス剥離
119	内部 遊戯室	壁ボード 破損
120	内部 遊戯室	壁 塗装剥離
121	内部 遊戯室	天井 クロス剥離
122	内部 遊戯室	扉 破損
123	内部 遊戯室	壁 クロス剥離
124	内部 倉庫	壁 クラック
125	内部 倉庫	壁 クラック
126	内部 WC	全景
127	内部 WC	壁 クラック
128	内部 WC	壁 タイルクラック
129	内部 WC	壁 クラック

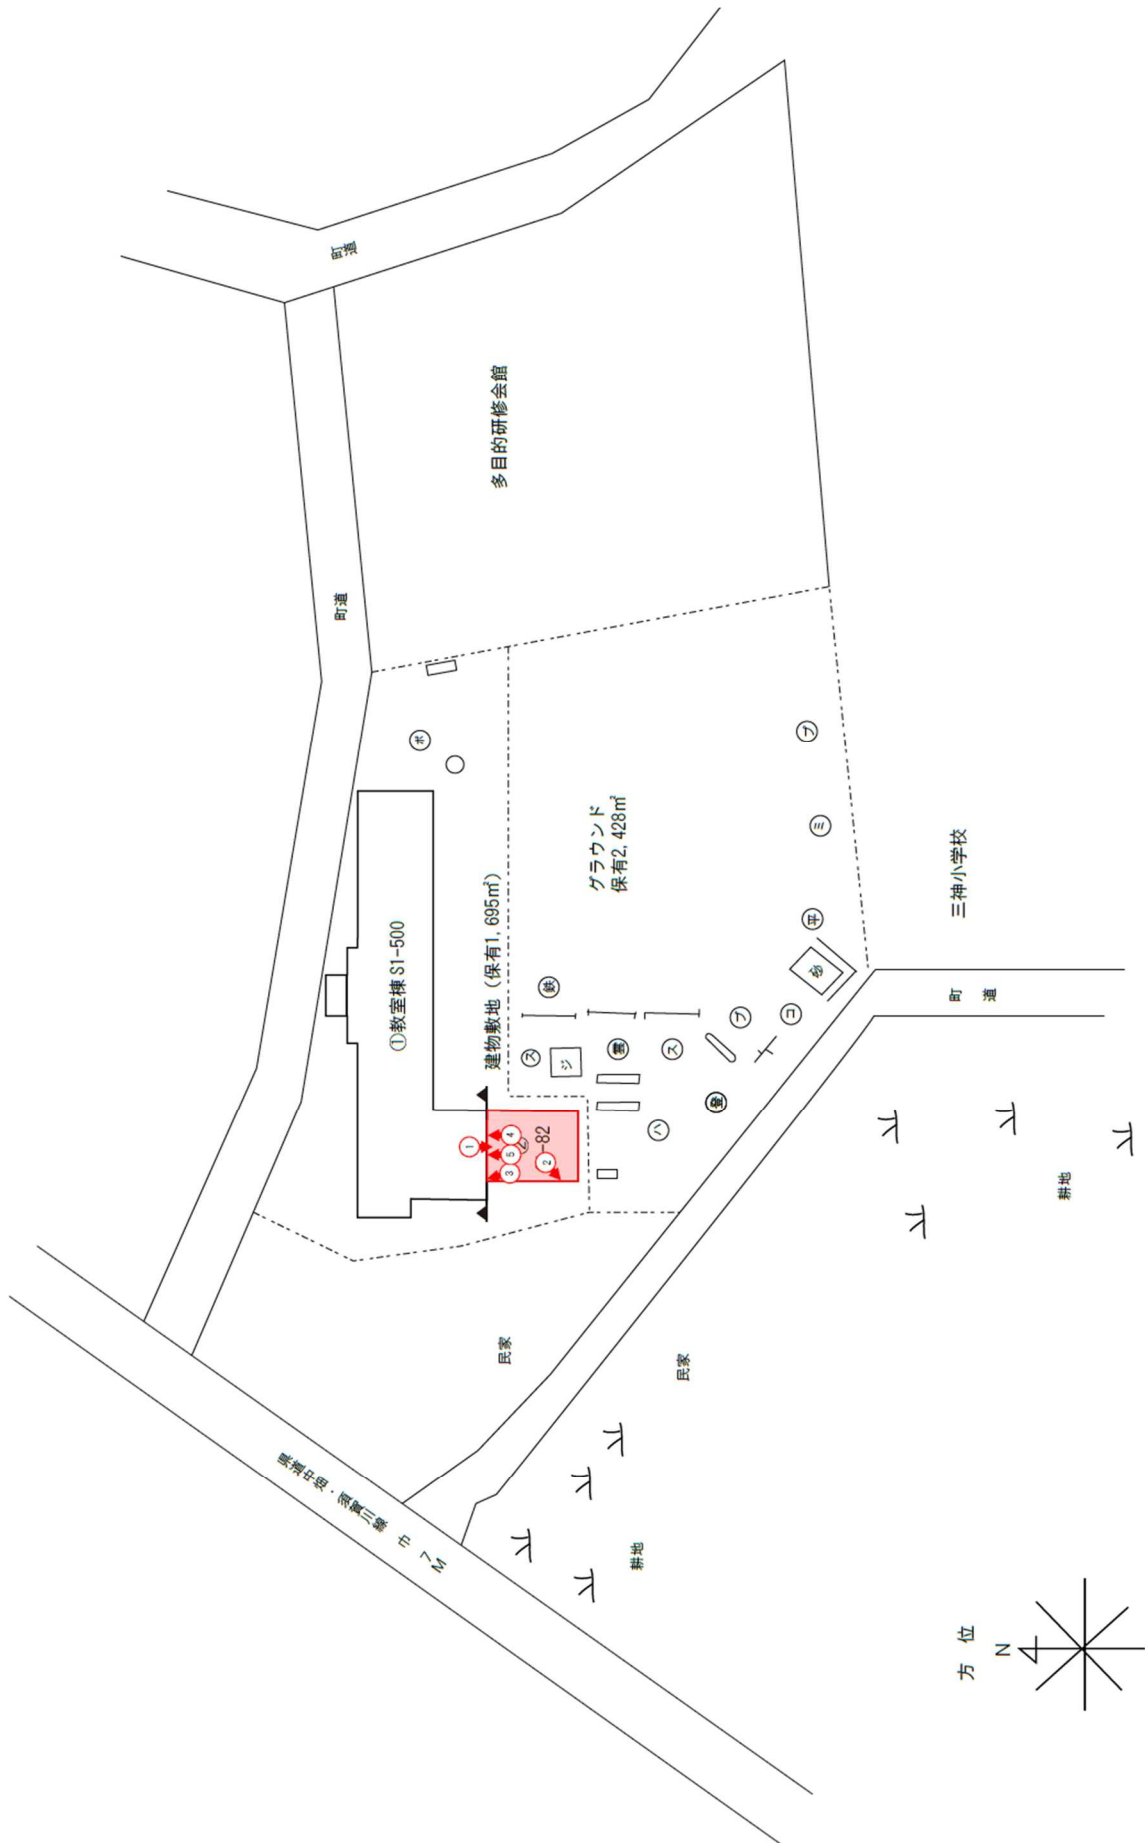
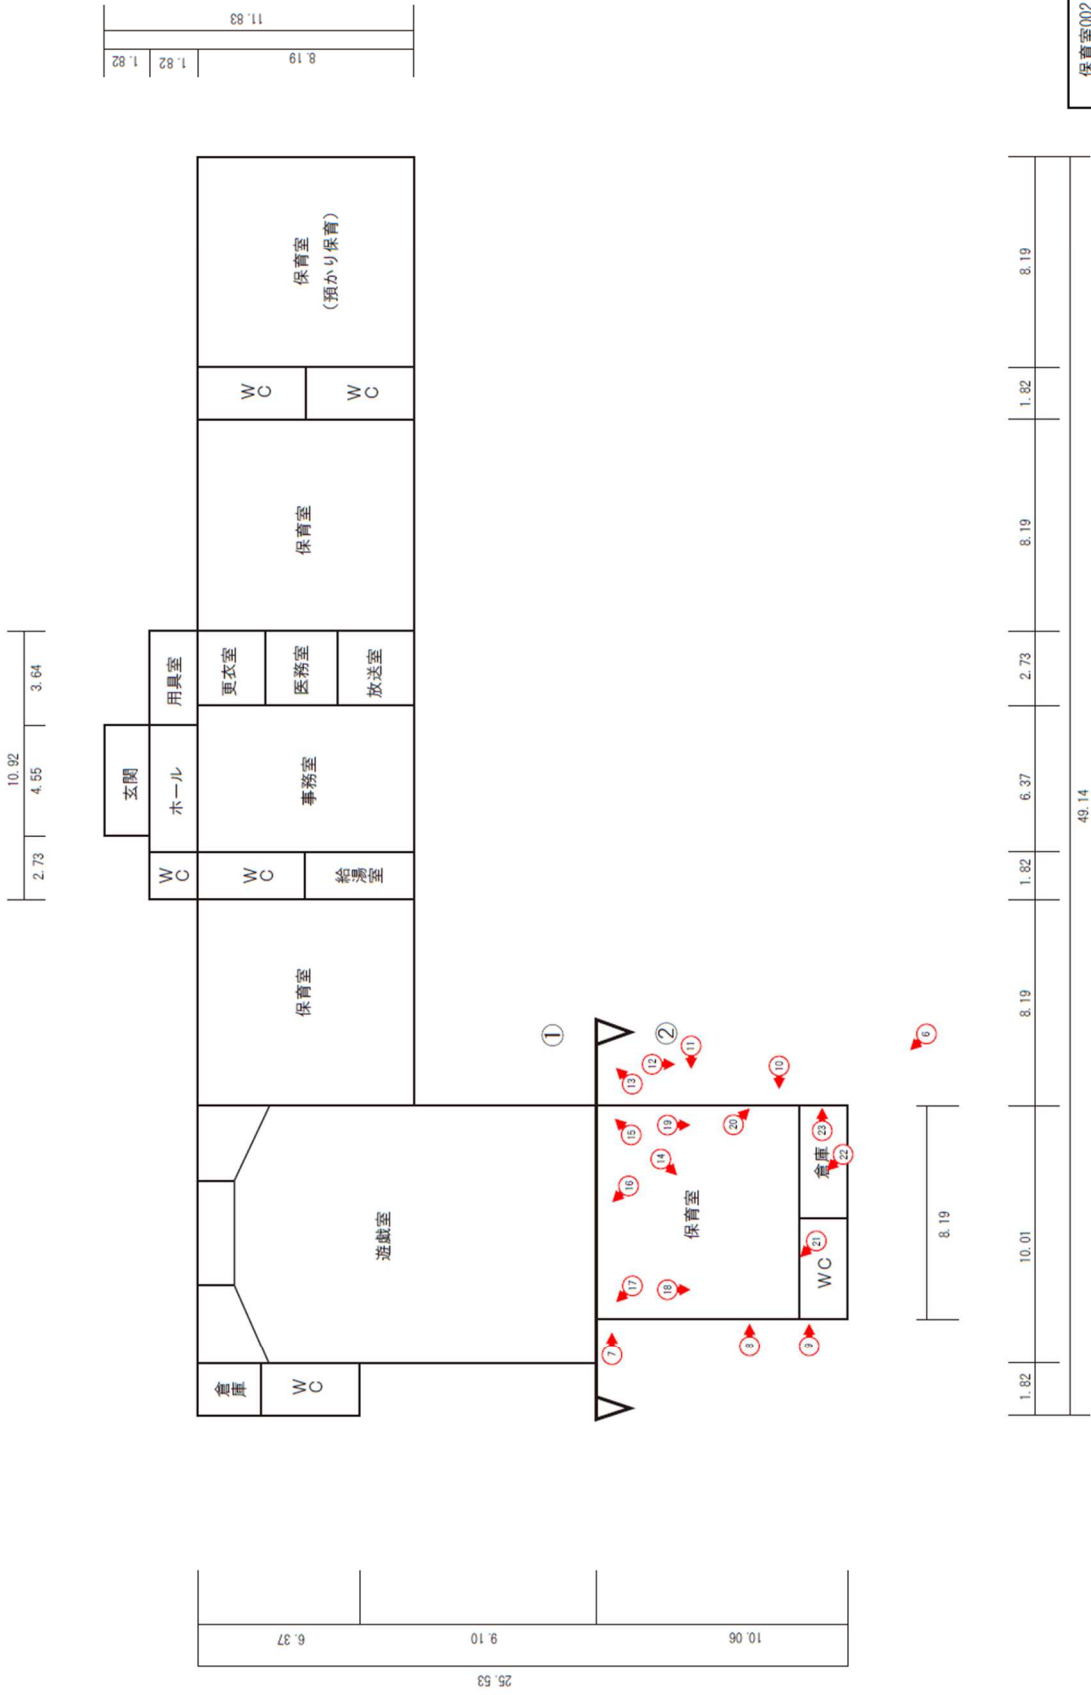
(4) 三神幼稚園 ②保育室 002

劣化状況評価		
屋根・屋上	 	 
	防水シート 浮き	防水シート 破損
評価 B：防水シート浮き・破れ箇所あり。		
外壁	 	 
	軒天 ボード破損	換気口 格子破損・壁 破損
評価 B：軒天ボード破損箇所あり。基礎換気口破損あり。土間コンクリート・犬走りにクラックあり。窓廻りシーリング劣化あり。テラス鉄骨塗装に錆あり。		
内部仕上	 	 
	壁 タイル破損	天井 漏水跡
評価 B：天井クロス剥れあり。壁ボード割れあり。

NO	場所	説明
1	屋根	全景
2	屋根	ドレン 現況
3	屋根	防水シート 浮き
4	屋根	防水シート 破損
5	屋根	防水シート 破損
6	屋根	全景
7	外部 西側	軒天 ボード破損
8	外部 西側	換気口 格子破損/壁 破損
9	外部 西側	窓廻り シーリング劣化
10	外部 東側	土間コンクリート クラック
11	外部 東側	土間/床タイル クラック
12	外部 東側	床タイル クラック
13	外部 東側	庇鉄骨 錆
14	内部 保育室	全景
15~19	内部 保育室	天井 クロス剥離
20	内部 保育室	壁 クラック
21	内部 WC	全景
22	内部 倉庫	全景
23	内部 倉庫	壁 ボード破損
