矢吹中学校の旧校舎解体工事が始まります。

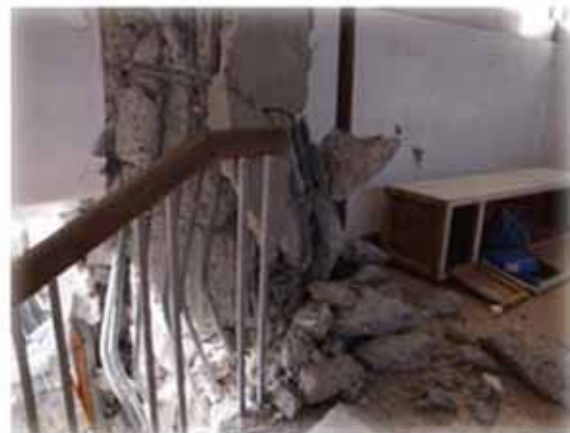
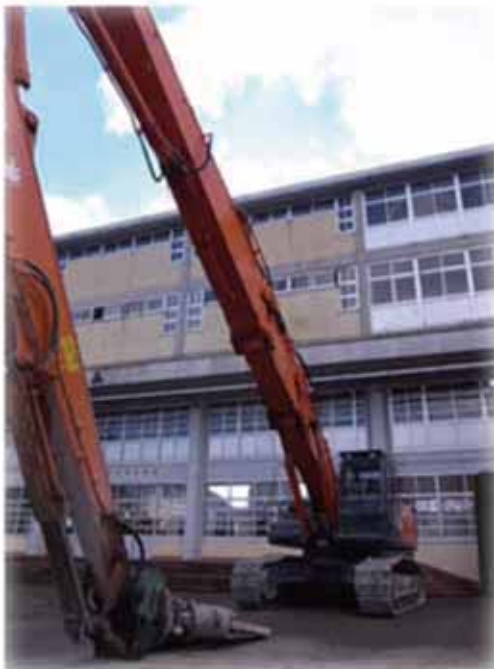
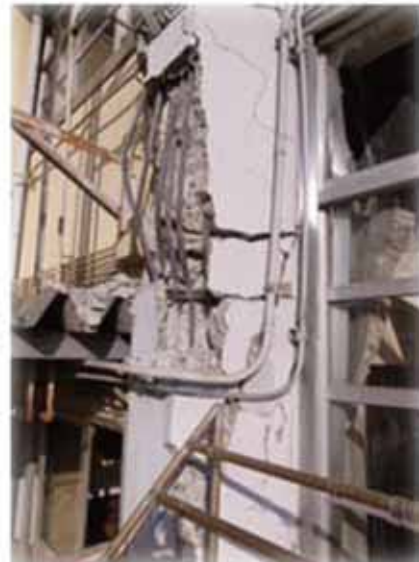
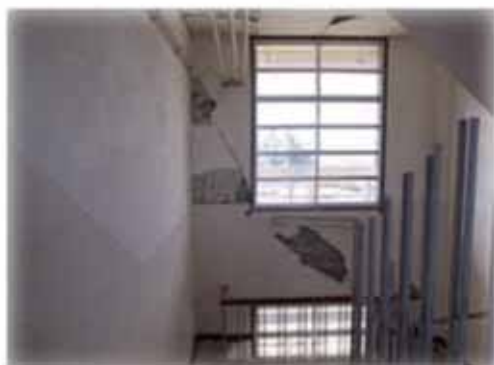
旧校舎A棟の被災状況です。2階の柱が圧縮破壊され、3階の床が約50cm沈下しました。階段室の壁はせん断破壊により耐力を無くし非常に危険な状態となっています。

解体で使用する重機が搬入されました。超ロングの高所作業専用の大型重機です。油圧により鉄筋コンクリートを特殊な爪で破碎します。現在、防護柵の設置、各種養生作業等を行っており、4月初旬より重機による本格的な解体工事に着手します。解体作業は、崩壊の危険性の高い旧校舎A棟西側より順次進めていきます。作業の安全性を最優先に出来るだけ早期に崩壊の危険性のある旧校舎を解体し、中学校の再開、及び校舎Ⅱ期工事に取り組んでまいります。
