# ため池の安全対策事例集

平成25年 5 月

農林水産省 農村振興局 防災課

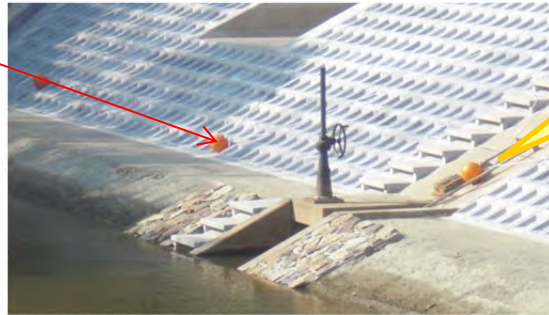
浮き輪（ブイφ300）

ため池に転落した場合の水難事故防止対策として、浮き輪を設置している。浮き輪の構造は、海などで使用されているブイφ300を使用し、天端コンクリートからロープで固定している。

浮き輪（ブイ）により転落時の脱出を補助

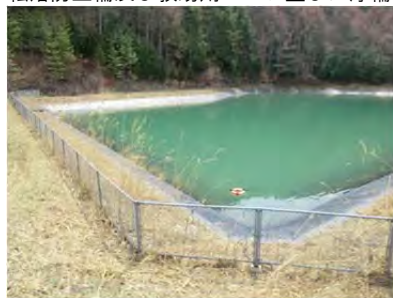
村の広報によりため池の危険性について周知。  
ため池管理時における転落から人命を守るため、救命胴衣の着用。  
堤頂部に転落防止柵を設置するとともに、ため池貯水内に救助用ロープ並びに浮き輪を設置。

転落防止柵及び救助用ロープ並びに浮輪設置状況

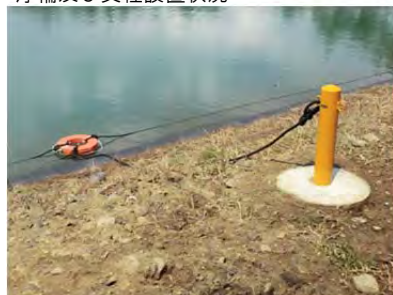
浮輪及び支柱設置状況

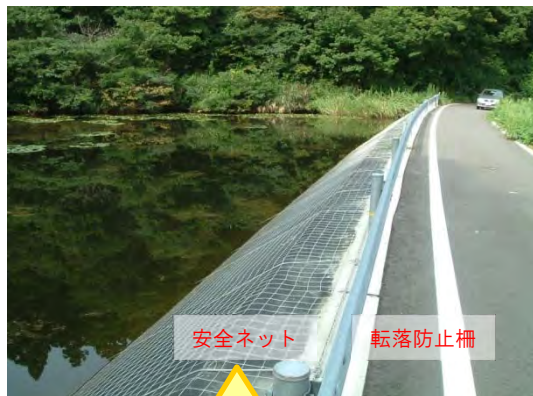
堤頂部に転落防止のガードレールを設置するとともに、ため池に転落した場合、這い上がれるように安全ネットを設置

堤体に設置した転落防止柵  
（協議により道路管理者が設置）

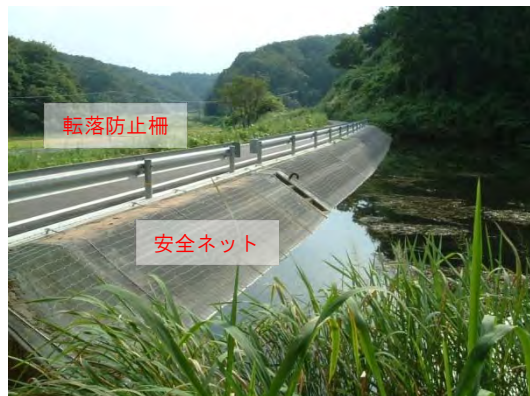
堤体法面に設置した安全ネット

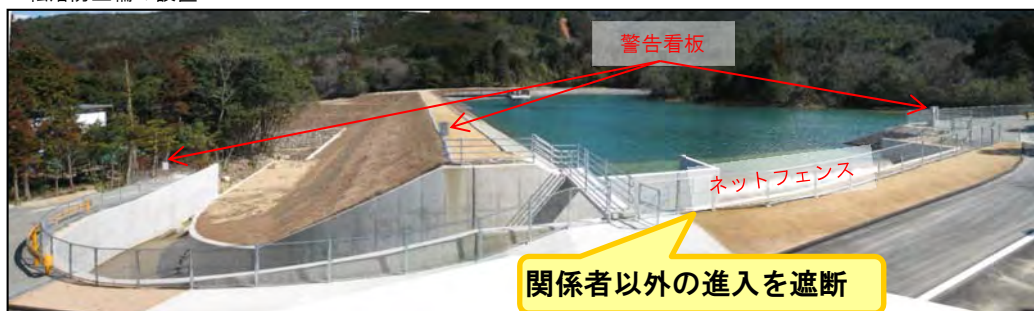
当該ため池は、県道に隣接しているため、県道隣接部に「ネットフェンス」を設置するとともに、入り口に危険であることを警告する「看板」を設置した。

転落防止柵の設置

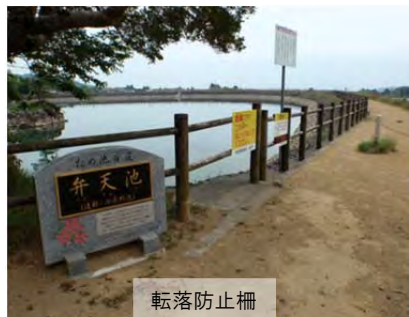
当該ため池は、地域住民の憩いの場であり、また多くの観光客が訪れる観光地となっている。堤頂部には、周囲との景観を考慮した転落防止柵を設置するとともに、入り口また公園には危険であることを警告する看板を設置している。

転落防止柵

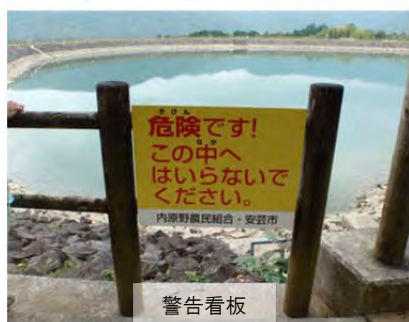
警告看板

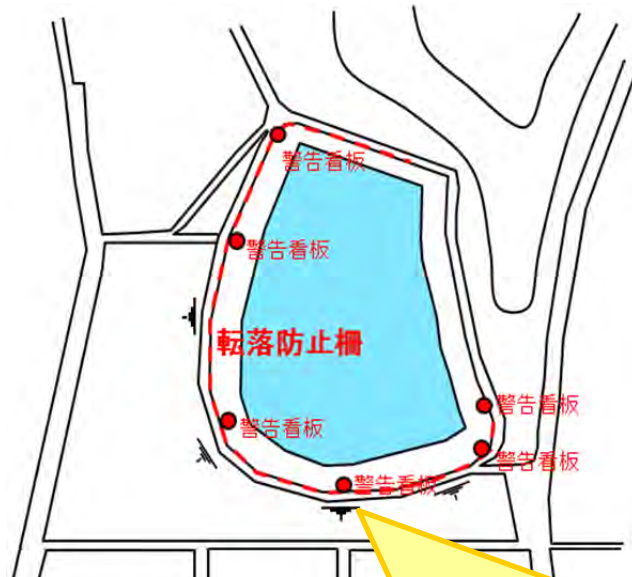
外周に転落防止柵を設置し、随所に看板を設置

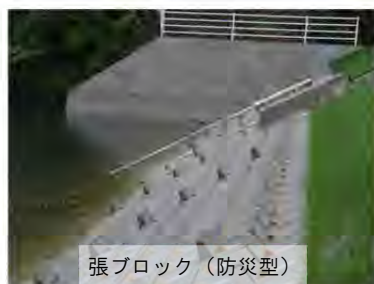
取水設備の操作や池の管理等において、誤って池に転落した際に、法面を容易に上れるように張ブロック防災型で施工している。

張ブロック（防災型）

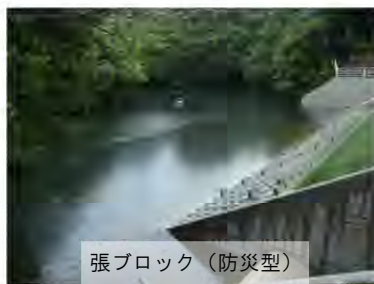
張ブロック（防災型）

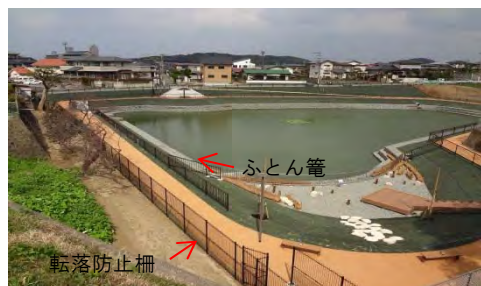
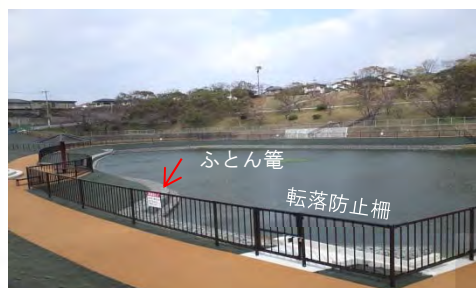
本ため池は、市街地のため池で、住民参加のワークショップにより自然と共生できる水辺空間として再整備を行った。事故対策は、ため池と周回園路の間に転落防止柵を設けるとともに、水際に転落時に離水しやすいようふとん簀を設置している。

親水部を明確化。脱出が容易なふとん簀を設置
